# PRAD PLANO DE RECUPERAÇÃO DE ÁREAS DEGRADADAS

PRAD- Plano de Recuperação de Área Degradada

Figura 1 – Localização do Lixão de Quixadá.

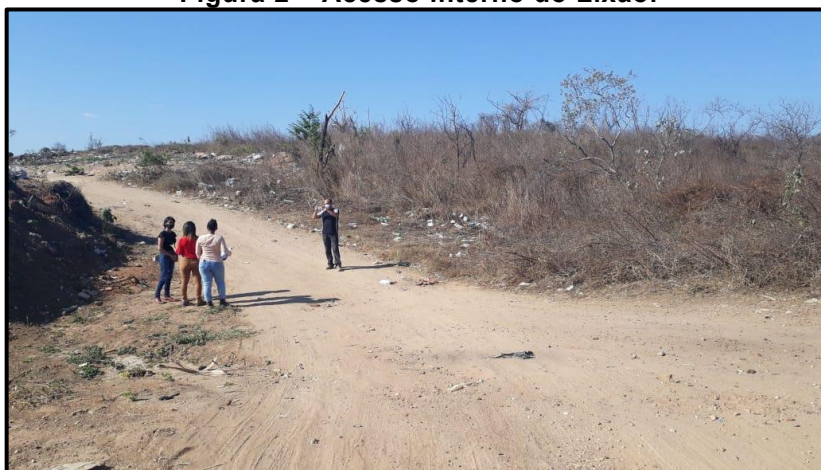
**Figura 2 – Acesso interno do Lixão.**

A área do lixão encontra-se com cerca periférica em maior parte do terreno, entretanto, na área de acesso a comunidade do Bôto há falhas na cerca. Há vias de circulação interna do tipo “carroçal”, que durante as visitas em campo, período seco, estavam em bom estado de conservação.

Como descrito na caracterização do Lixão, a área é cercada, porém apresenta falhas, principalmente, no acesso para a comunidade do Bôto. A área que será recuperada com plantio, deverá ser isolada a fim de não haver circulação de pessoas e animais. Além disso, o cercamento irá evitar novos pontos de disposição de resíduos sólidos. Em algumas situações, o simples isolamento da área contribui efetivamente na regeneração natural da área degradada, pois induz a sucessão ecológica.

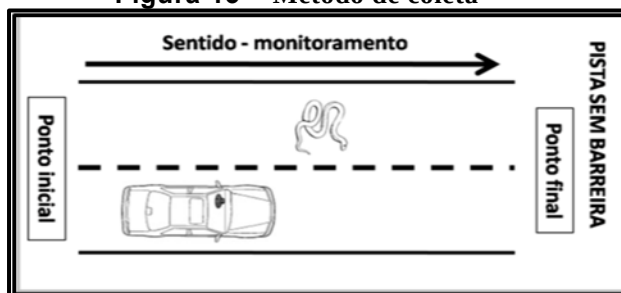
**Figura 13 – Método de coleta**

A segunda fase foi realizada através da busca ativa de 30 minutos por dois observadores em cinco transectos nos fragmentos de caatinga no interior da área do lixão de Quixadá e nas áreas adjacentes. A busca ativa foi feita através de um censo diurno conduzido dentro da área, deslocando-se lentamente a pé à procura de espécies em todos os ambientes (habitats) disponíveis à fauna silvestre e doméstica, e visualmente acessíveis. O registro foi realizado com receptores GPS e máquinas fotográficas. Além da busca ativa, foram feitos registros de evidências indiretas como pegadas, fezes, ninho, penas e pelos e vocalização. O esforço amostral total foi de 5h de busca ativa e para o levantamento na rodovia foi um esforço amostral de 40 km.

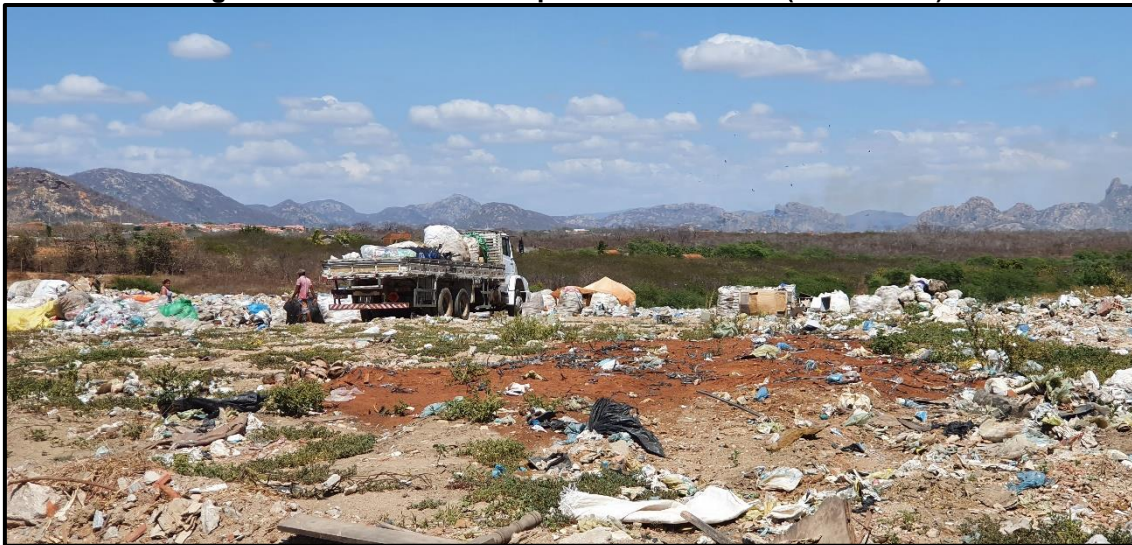
Figura 19 – Interferências presentes na área (13/09/2020).

A área é oriunda de supressão vegetal total para o uso alternativo do solo, como aterro sanitário, que passou a ser um lixão municipal por diversos anos, apresentado interferência ainda permanente (Figura 19).

As interferências constantes e com a ausência de condições mínimas para que seja iniciado uma regeneração natural, não é possível incluir a área em um complexo vegetacional de regeneração. Foi possível identificar, *in loco*, queimadas, que ocasionaram a morte de alguns dos poucos indivíduos (plantas) existentes. Após a queimada, é possível iniciar uma nova regeneração, dependendo do grau dos danos sofridos, bem como das condições ambientais do local que favorecem a recuperação. Assim, quando se iniciam os processos de sucessão secundária, há o reestabelecendo da composição florística em um processo de resiliência natural, o qual pode se estender por um longo período. Os estudos da regeneração natural são importantes para averiguar a situação atual da vegetação, bem como no planejamento das medidas para acelerar o processo de recuperação natural, se for o caso.

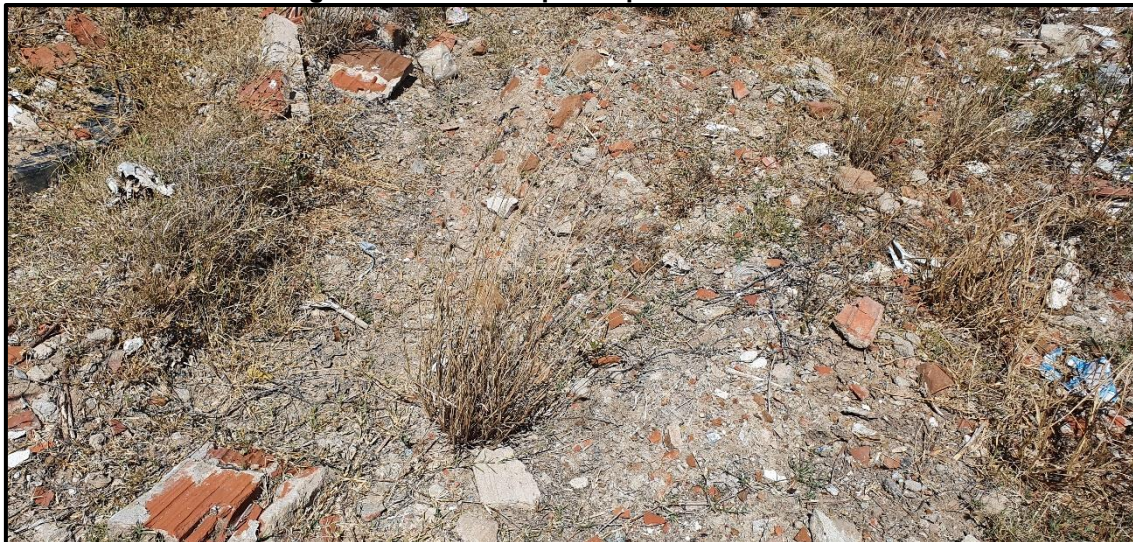
**Figura 21 – Solo exposto presente na área.**

No levantamento em pauta, observou-se que a serrapilheira não é presente na área, conforme ilustrado na Figura 21. Essa informação corrobora a necessidade de uma intervenção quanto ao balanço nutricional e limpeza do ambiente.

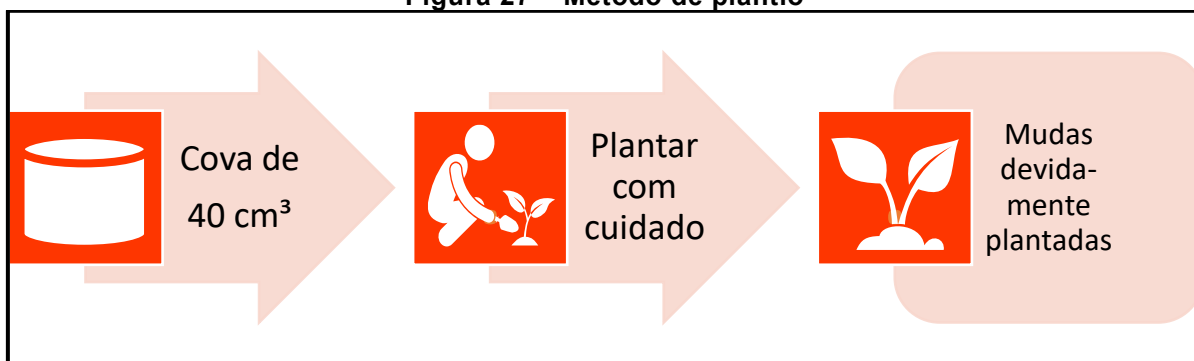
**Figura 27 – Método de plantio**

Essas covas devem ser abertas em uma espessura de de 40cm x 40cm x 40cm. No processo, deve-se misturar a terra, a fim de obter um solo sem processo de compactação.
